株式会社トヨタカスタマイジング&ディベロップメント

“TRDプッシュスタートスイッチ” 自主改善のお知らせ

自主改善開始日 10月24日

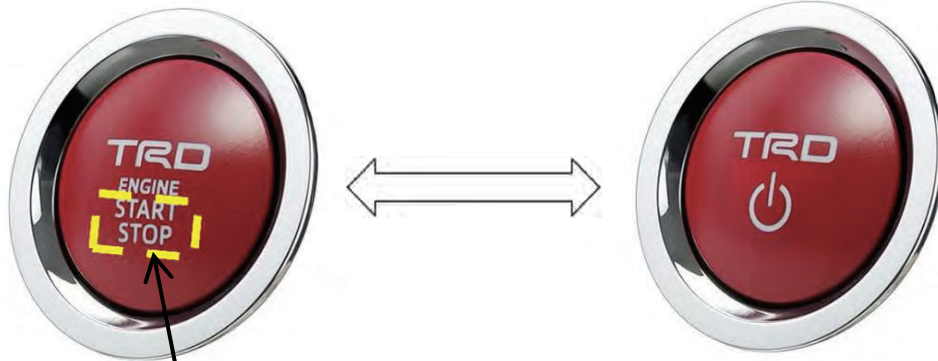
改善箇所説明図

後付け部品プッシュスタートスイッチ
ガソリン車用 (MS422-00003)

後付け部品プッシュスタートスイッチ
ハイブリッド車用 (MS422-00004)

基準不適合発生箇所

後付け部品のプッシュスタートスイッチにおいて、ガソリン車用とハイブリッド車用が誤って入れ替わって出荷されたものがありました。ガソリン車にハイブリッド車用を装着した場合、保安基準を満足しません。

点検の上、異なるものが装着されている場合は正規品に交換します。
