F SPORT PARTS (TRD)**MS300-76002
メンバーブレースセット****取付・取扱要領書**

品番	適合車種	型式	年式	備考
MS300-76002	レクサス UX	MZAA10 / MZAH10 / MZAH15	'18.11 ~

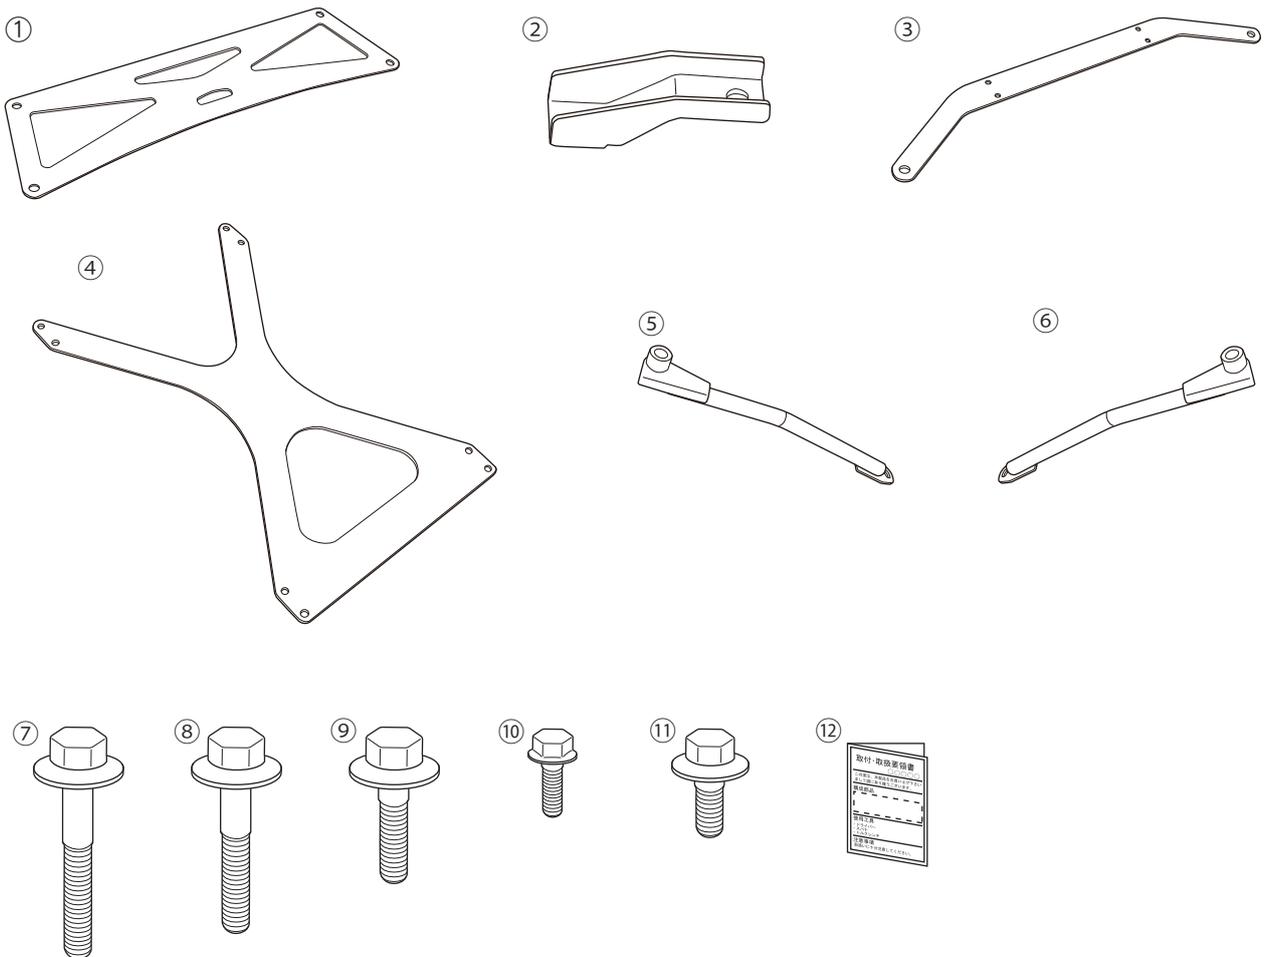
■ 構成部品

No.	部品名	品番	数量	備考
①	FR サスペンションメンバーブレース		1	
②	FR サイドブレース		2	
③	FR クロスメンバー		1	
④	FR フロアブレース		1	
⑤	RR サスペンションメンバーブレース RH		1	
⑥	RR サスペンションメンバーブレース LH		1	
⑦	ボルトA		2	M14×134
⑧	ボルトB		2	M14×110
⑨	ボルトC		2	M14×77
⑩	ボルトD		8	M8×55
⑪	ボルトE		2	M12×55
⑫	取付・取扱要領書		1	本書

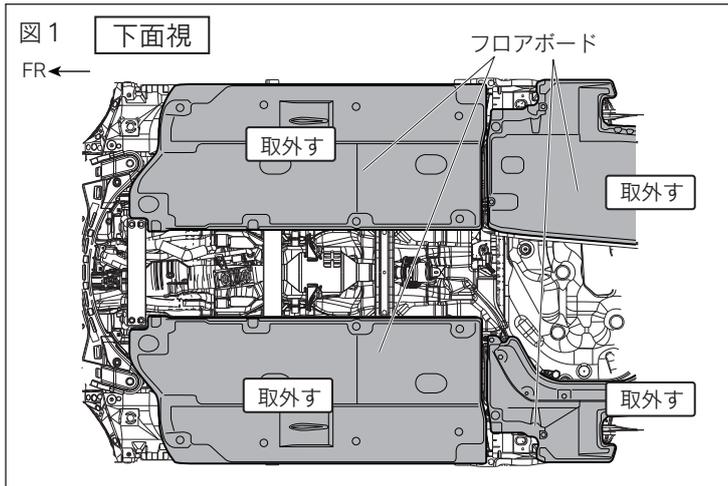
1. 図1のように該当車両の修理書に従い、車両からフロアボードを取外す。
(4箇所)

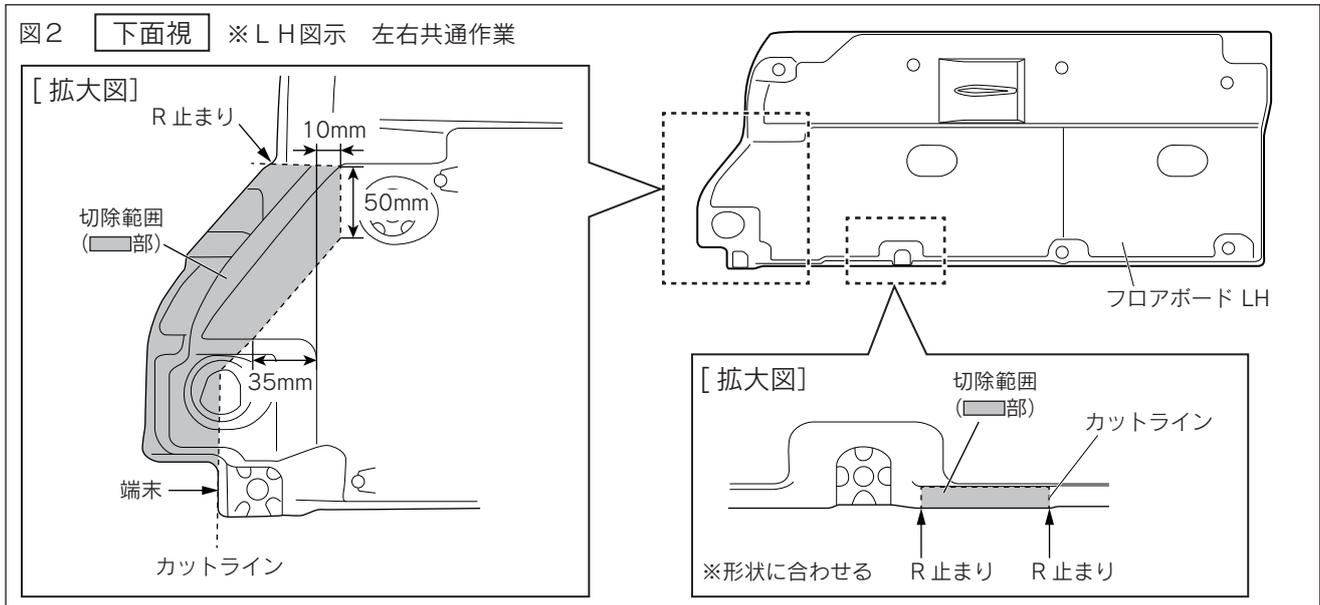
2. 図2のようにフロアボードを図示寸法で計測し、切除加工を行う。

3. 加工部周囲のバリを除去する。
4. 図3のように該当車両の修理書に従い、フロントアンダーフロアからアンダーブレース No.1、No.2を取外す。

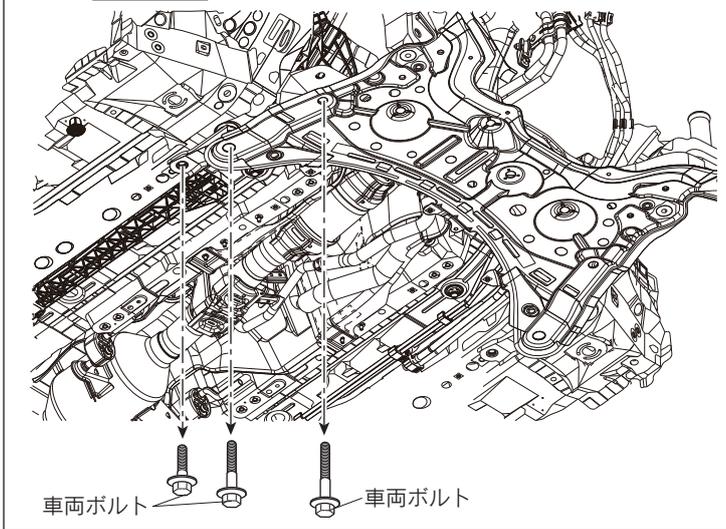
図4 下面視 ※RH図示 左右共通作業

1. 図4のようにフロントアンダーフロアから図示車両ボルトを取外す。
(左右各3箇所)

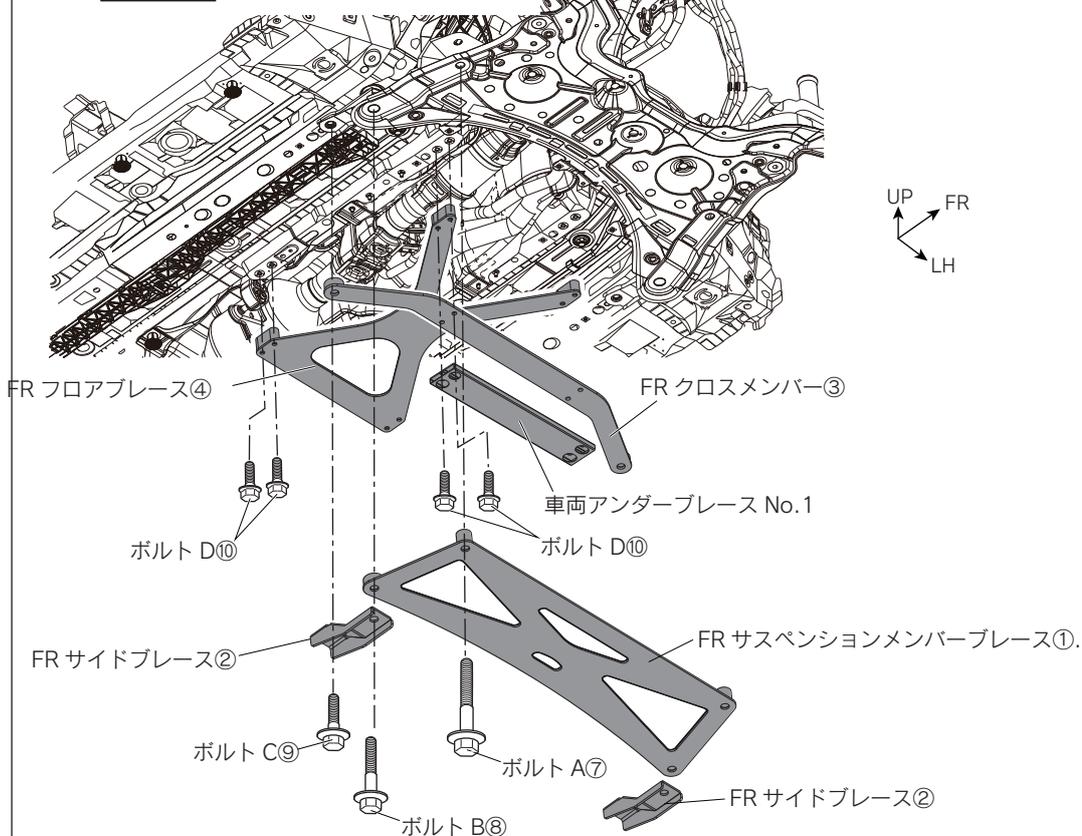
図5 下面視 ※RH図示 左右共通作業

2. 図5のようにFRサスペンションメンバーブレース①、FRサイドブレース②(左右各1箇所)、FRクロスメンバー③、FRフロアブレース④、車両アンダーブレース No.1 をボルト A⑦、ボルト B⑧、ボルト C⑨、ボルト D⑩で仮締めする。

△注意：ボルトの締め付けの際は、インパクトレンチは使用しないでください。

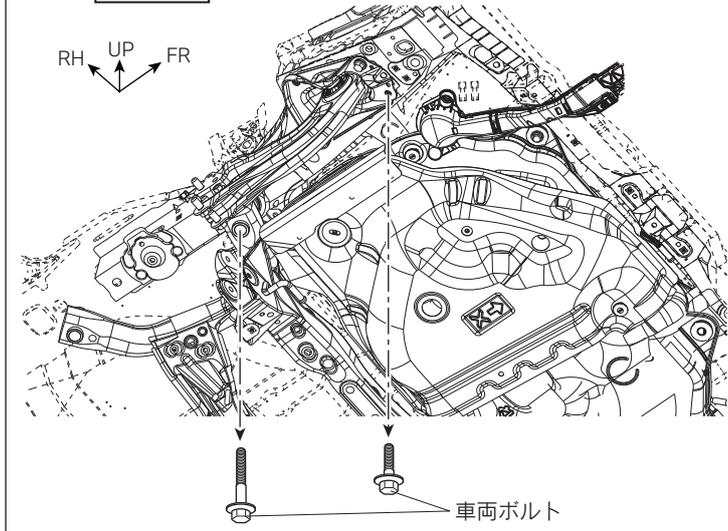
図6 下面視 ※RH図示 左右共通作業

3. 図6のようにリアアンダーフロアから図示車両ボルトを取外す。(左右各2箇所)

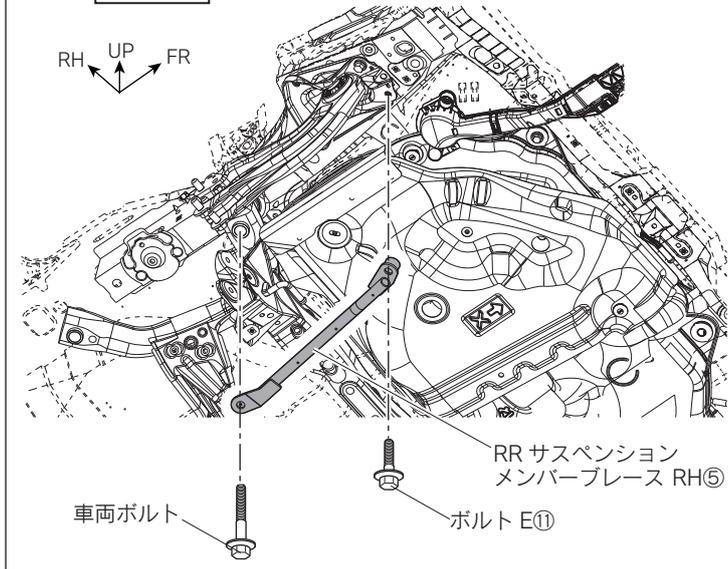
図7 下面視 ※RH図示 左右共通作業

4. 図7のようにRR サスペンションメンバープレート⑤⑥をボルト E⑩、車両ボルトで仮締めする。(左右各2箇所)

△注意：ボルトの締め付けの際は、インパクトレンチは使用しないでください。

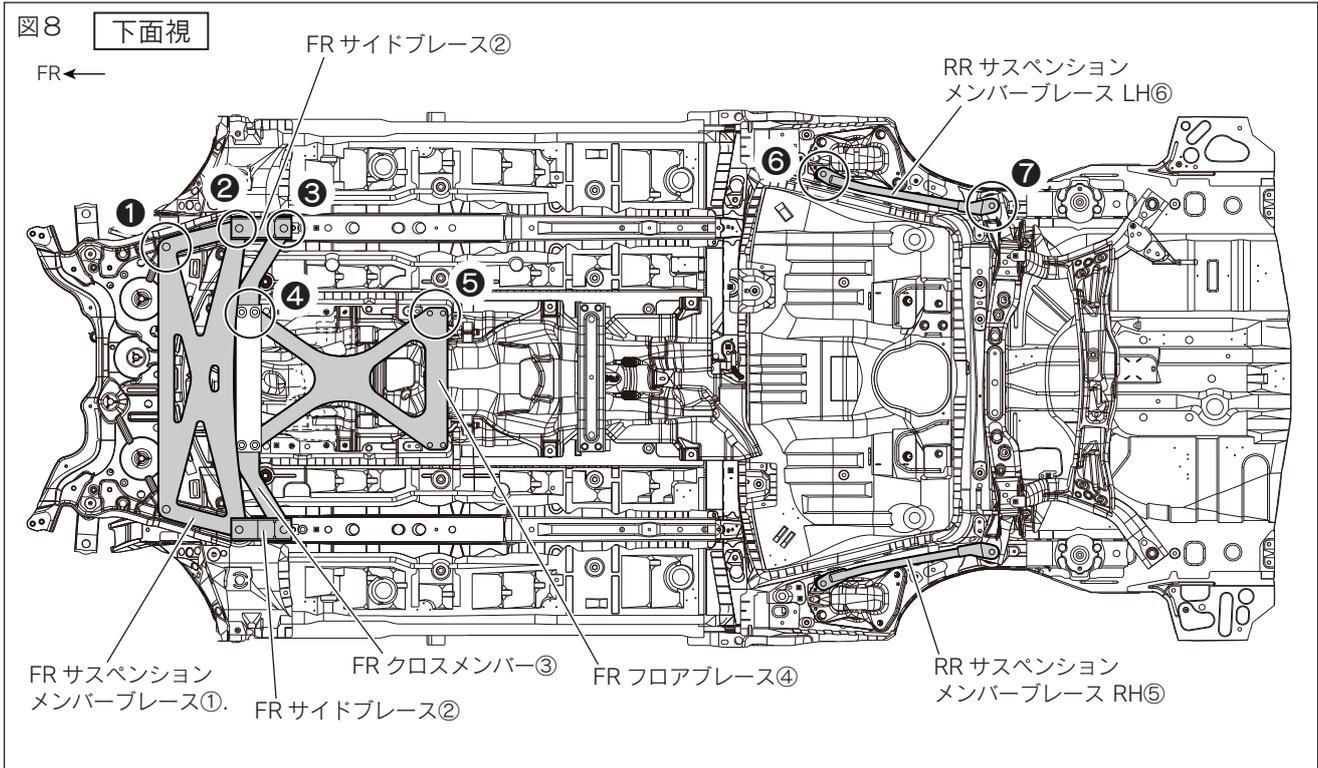
5. 車両を作業ピットまたは乗り上げ式プレートリフトに移動し、サスペンションに車両の荷重が掛かっている状態（1G 締め）にして各ブレースの仮締めしたボルト、ナットを指定トルクで本締めする。

取付部位	構成部品 No.	締付けトルク	
SECTION① (M14×134 左右各 1 箇所)	ボルト A ⑦	125.0N・m	<input type="checkbox"/>
SECTION② (M14×110 左右各 1 箇所)	ボルト B ⑧	141.0N・m	<input type="checkbox"/>
SECTION③ (M14×77 左右各 1 箇所)	ボルト C ⑨	141.0N・m	<input type="checkbox"/>
SECTION④ (M8×55 左右各 2 箇所)	ボルト D ⑩	29.0N・m	<input type="checkbox"/>
SECTION⑤ (M8×55 左右各 2 箇所)	ボルト D ⑩	29.0N・m	<input type="checkbox"/>
SECTION⑥ (M12×55 左右各 1 箇所)	ボルト E ⑪	90.0N・m	<input type="checkbox"/>
SECTION⑦ (M16×137 左右各 1 箇所)	車両ボルト	143.0N・m	<input type="checkbox"/>

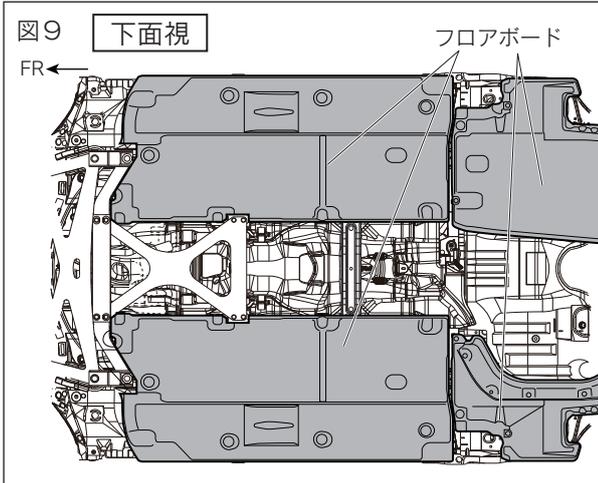
6. 図9のように該当車両の修理書に従い、フロアボードを車両に復元する。(4箇所)

🗣️ アドバイス：アンダーカバーの切除加工部がメンバーブレースと干渉する場合は、切除部を適宜切り増してください。
